بررسی دلایل انفجار مخزن اسید کلریدریک ۳۳٪ در یکی از شرکتهای پتروشیمی بروش ICE BERG

بهمن بهزادی رئیس اداره مهندسی فرآیند و کنترل تولید مجتمع پتروشیمی اروند
E-mail: b.behzadi1352@yahoo.com , bbehzadi@arvandpc.net

ماهشهر- سایت ۳ منطقه ویژه - پتروشیمی اروند- اداره مهندسی فرآیند

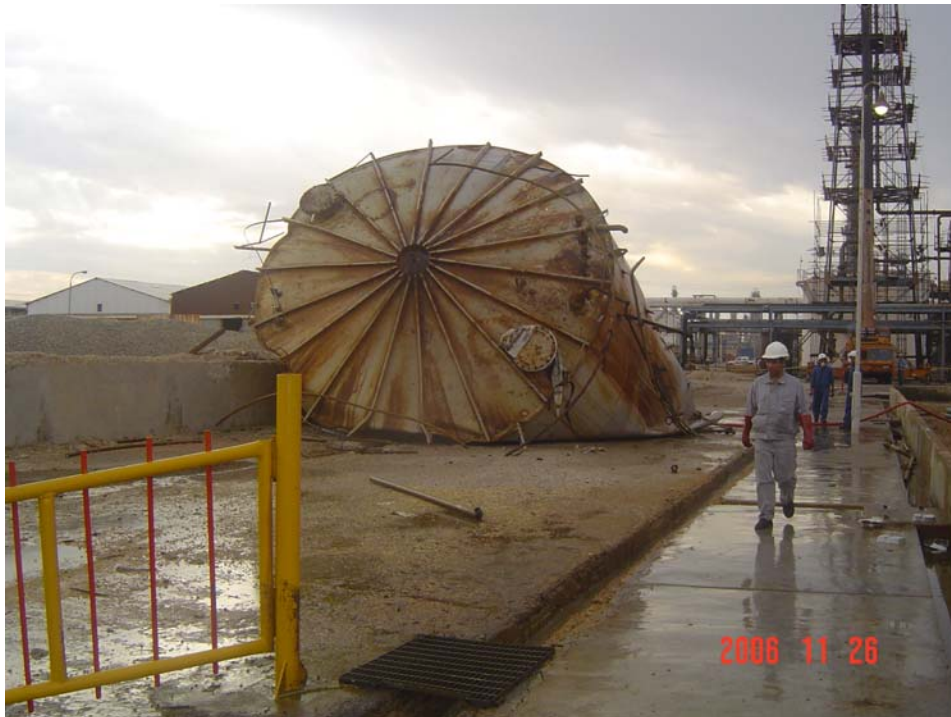
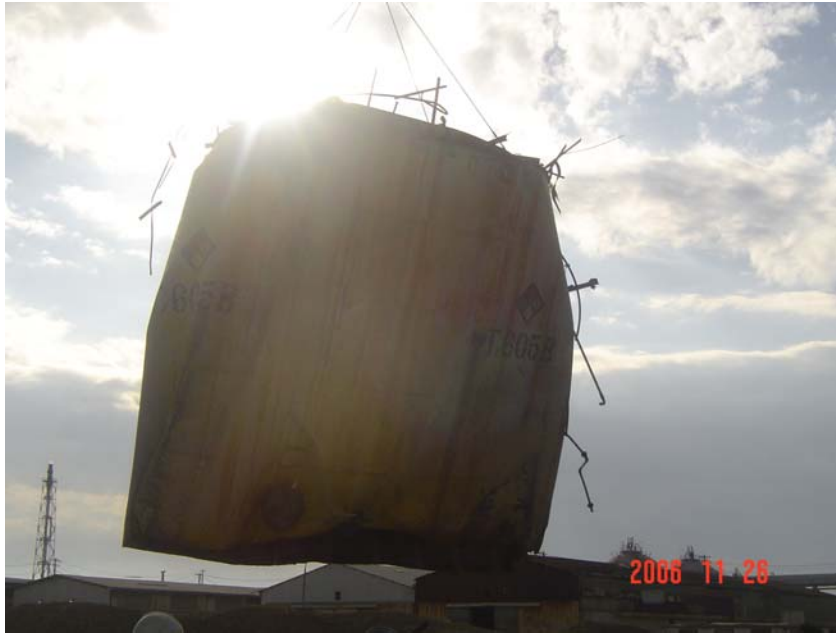
تصاویر :

بنابراین همچنانکه ذکر شد تولید اسید در مجتمع از اهمیت وافری برخوردار بوده ولی به دلیل تغییر فرآیند تولید اسید و همچنین افزایش ظرفیت تولید که گاهی روزانه بیش از دوبرابر ظرفیت طراحی اسید تولید شده است، خطرات خاص خود را نیز در پی داشته است و در چنین شرایطی طی چند بار تجهیزات مختلف این بخش دچار انفجار شده اند که آخرین مورد انفجار مربوط به تاریخ ۱۳۸۵/۹/۵ در ساعت حدود ۶ و ۴۰ دقیقه بود که تانک T-605B بخش ۶۰۰ واحد کلرآلکالی منفجر شد و از محل نصب خود بلند شده و پس از طی مسافت ۴۵ متری در واحد وینیل کلراید به زمین افتاد.

- با توجه به انفجارات مشابه سالهای قبل در این بخش (۶۰۰) که علت همگی آنها حضور مواد آلی همراه با اسید گاز از جمله استیلن ، VCM ، کلروبنزن و هیدروژن ... بوده است و با توجه به وجود دوده روی سطح بالای مخزن ، حضور مواد آلی در مخزن کاملاً محرز بوده و یکی از دلایل اصلی انفجار محسوب می گردد .

- با توجه به ریزش اسید و از بین رفتن محوطه احتمال برقراری EARTHING مخزن وجود دارد که بعد از حادثه مشخص شد که EARTHING قطع بوده است .
 - با توجه به اینکه از زمان تعمیر و نصب مخزن تا زمان انفجار حدود ۸ روز بوده احتمال آزاد سازی گازهای آلی حاصل از لاستیک نو و چسب بکار رفته وجود دارد .

- ۱- حضور گازهای آلی از جمله استیلن و وینیل کلراید مونومر و گاز هیدروژن که در حضور هوا می تواند به انفجار خودبخودی بیانجامد.
 - ۲- وجود الکتریسته ساکن ناشی از تماس اسید با پوشش لاستیکی مخزن

- ۳- قطع نیتروژن تزریقی و گرفتگی مسیر ونت مخزن
 - ۴- کم بودن قطر لاین ونت مخزن براساس محاسبات قطر لاین ونت تانک می بایست حداقل ۴ اینچ می بود که در زمان انفجار ۲ اینچ بوده است .

- استفاده از مدل کوه یخ برای اولین بار در واحد تولید اسید برای حل مسئله انجام شد .
- برای این مشکل پیشنهاد می شود :
- ۱- تزریق نیتروژن با فلویی معادل دبی اسید خروجی از هر مخزن از طریق نصب فلومتر مناسب انجام شود . (در حال حاضر این مهم انجام شده است)

- ۲- نصب مخزن خلاء شکن و فشار شکن بجای شیر تنفسی
- ۳- لزوم در سرویس قرار داشتن تجهیزات ابزار دقیق و آنالایزر
- ۴- تولید اسید در محدوده ظرفیت طراحی سیستم
- ۵- آموزش مستمر پرسنل
